## **VALUTAZIONE DELLE CONDIZIONI DI STABILITÀ DI UN PINO DOMESTICO MONUMENTALE VEGETANTE IN PITIGLIANO (GR)**

### **RELAZIONE TECNICA**

Committente: Comune di Pitigliano.

Firenze, dicembre 2018

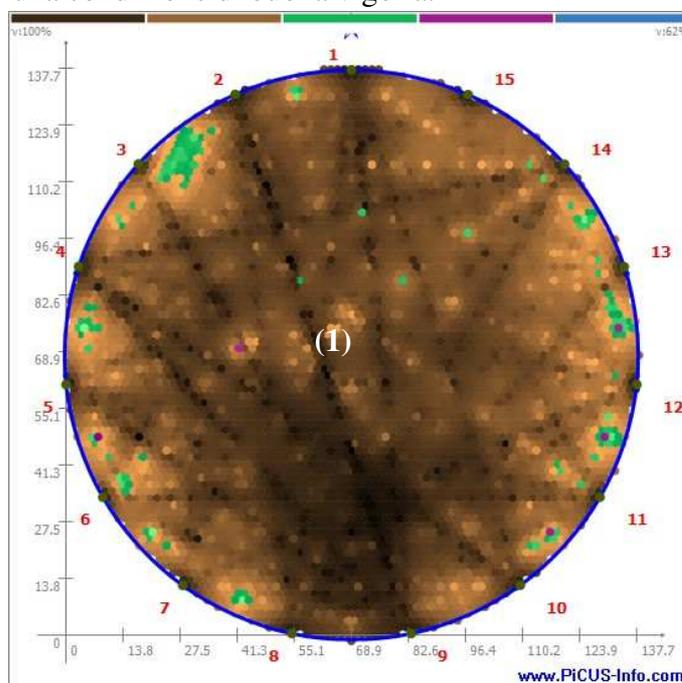
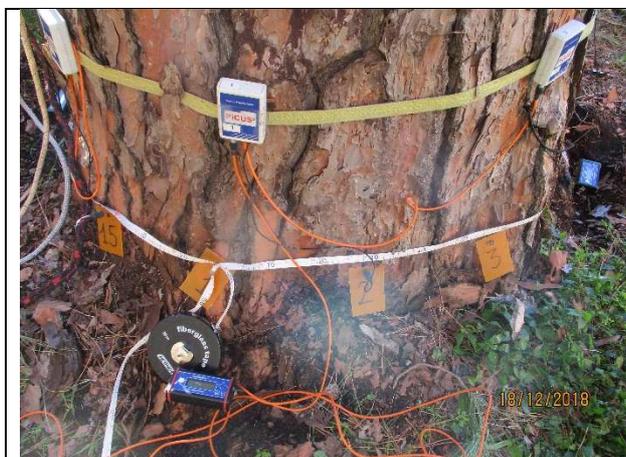
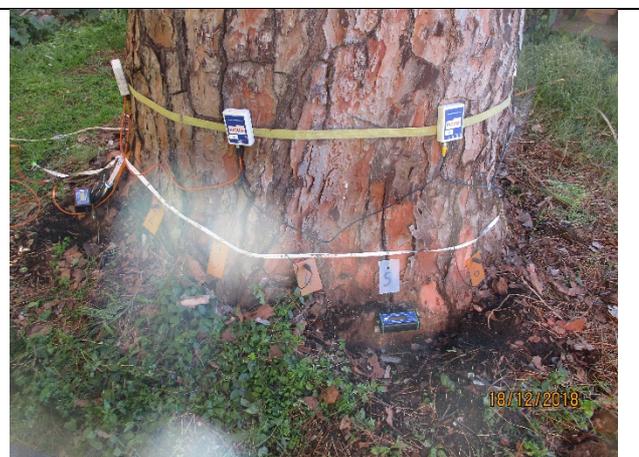
**Tomografia** sonica con 15 sensori all'altezza di 20 cm dal piano campagna.

**Referto:** non segni di aree a velocità di diffusione sonora significativamente alterata (1). La sezione esaminata non è compatibile con forme di degradazione dei tessuti legnosi interni. Il coefficiente di sicurezza relativo alla sezione esaminata non appare essersi modificato rispetto alle condizioni ordinarie.

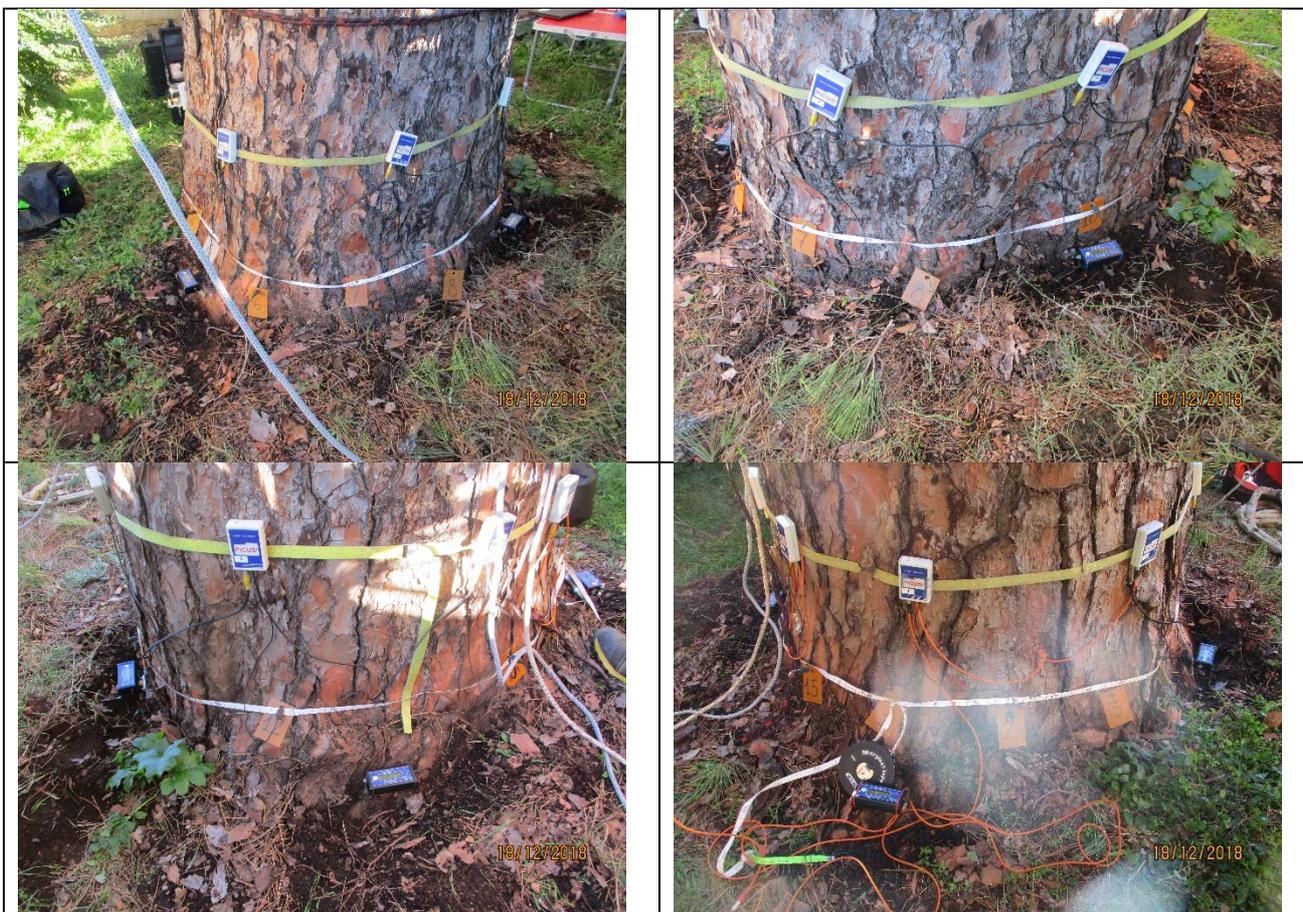
Il colletto del pino, privo di anomalie significative, e il posizionamento degli strumenti di misura

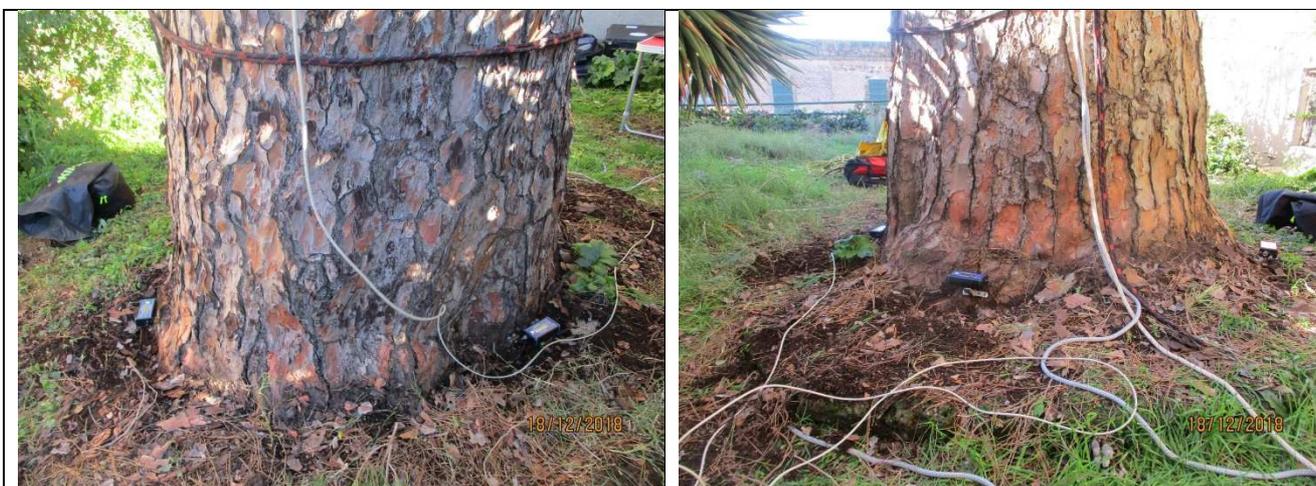
Particolari del colletto del pino con la lieve depressione

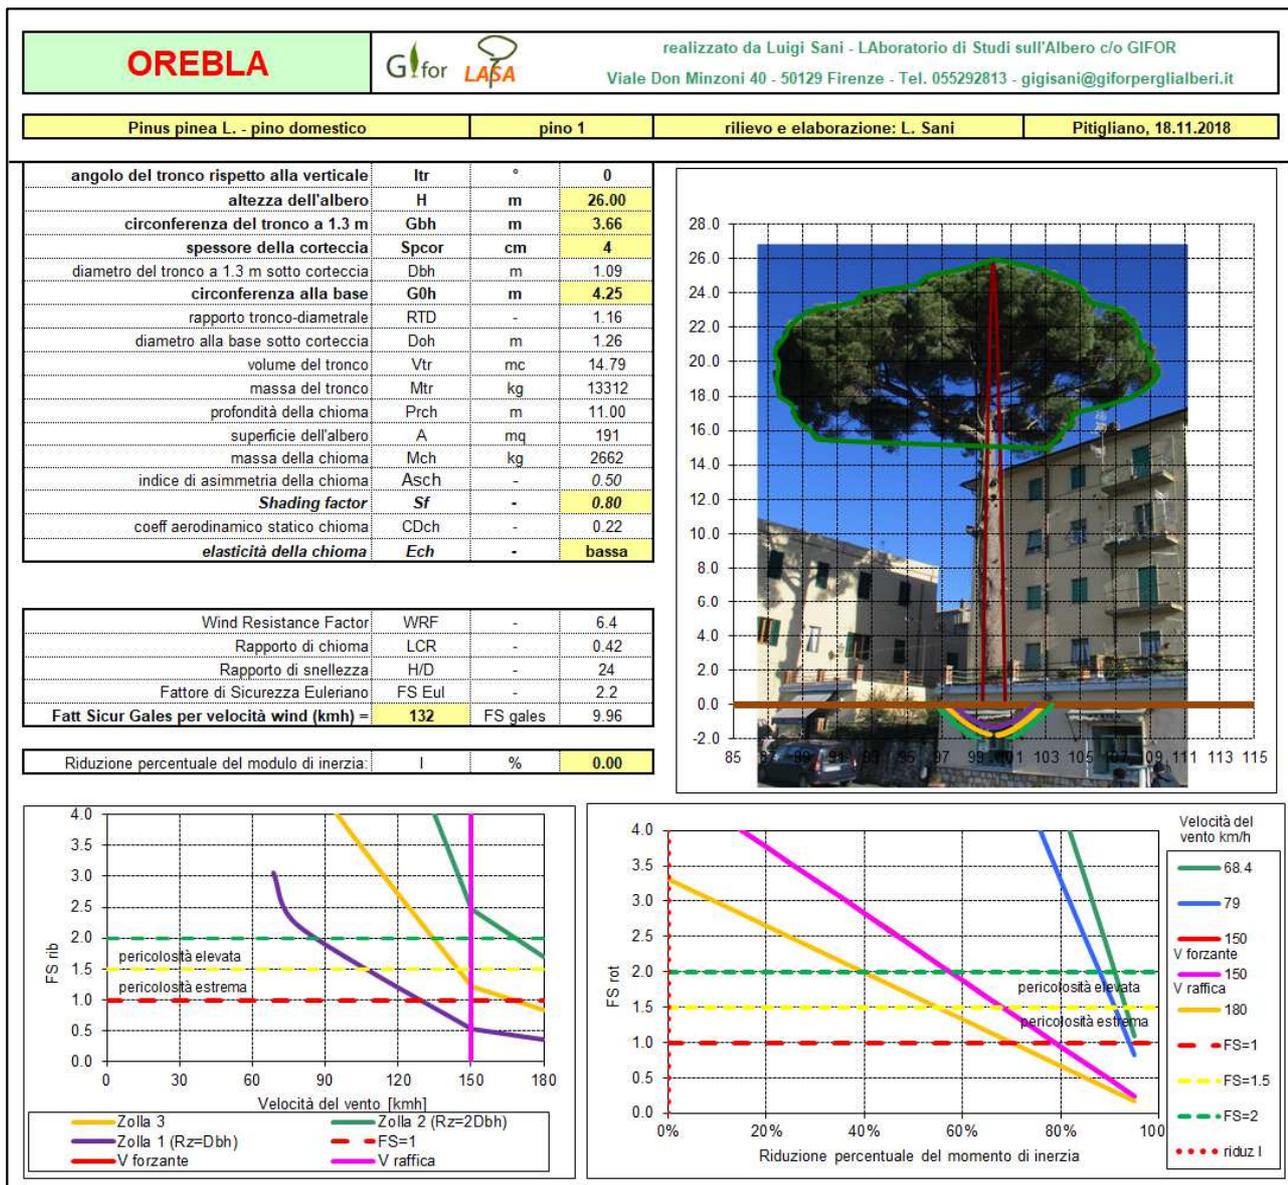
**Analisi modellistica**

**Comento:** l'analisi modellistica non evidenzia elementi di criticità per il ribaltamento della zolla radicale se non per zolle radicali molto ridotte da scavi o altro. La rottura del tronco alla base non è prevedibile se non per sezioni fortemente alterate, con una riduzione del modulo di inerzia di oltre il 70%, non riscontrato.

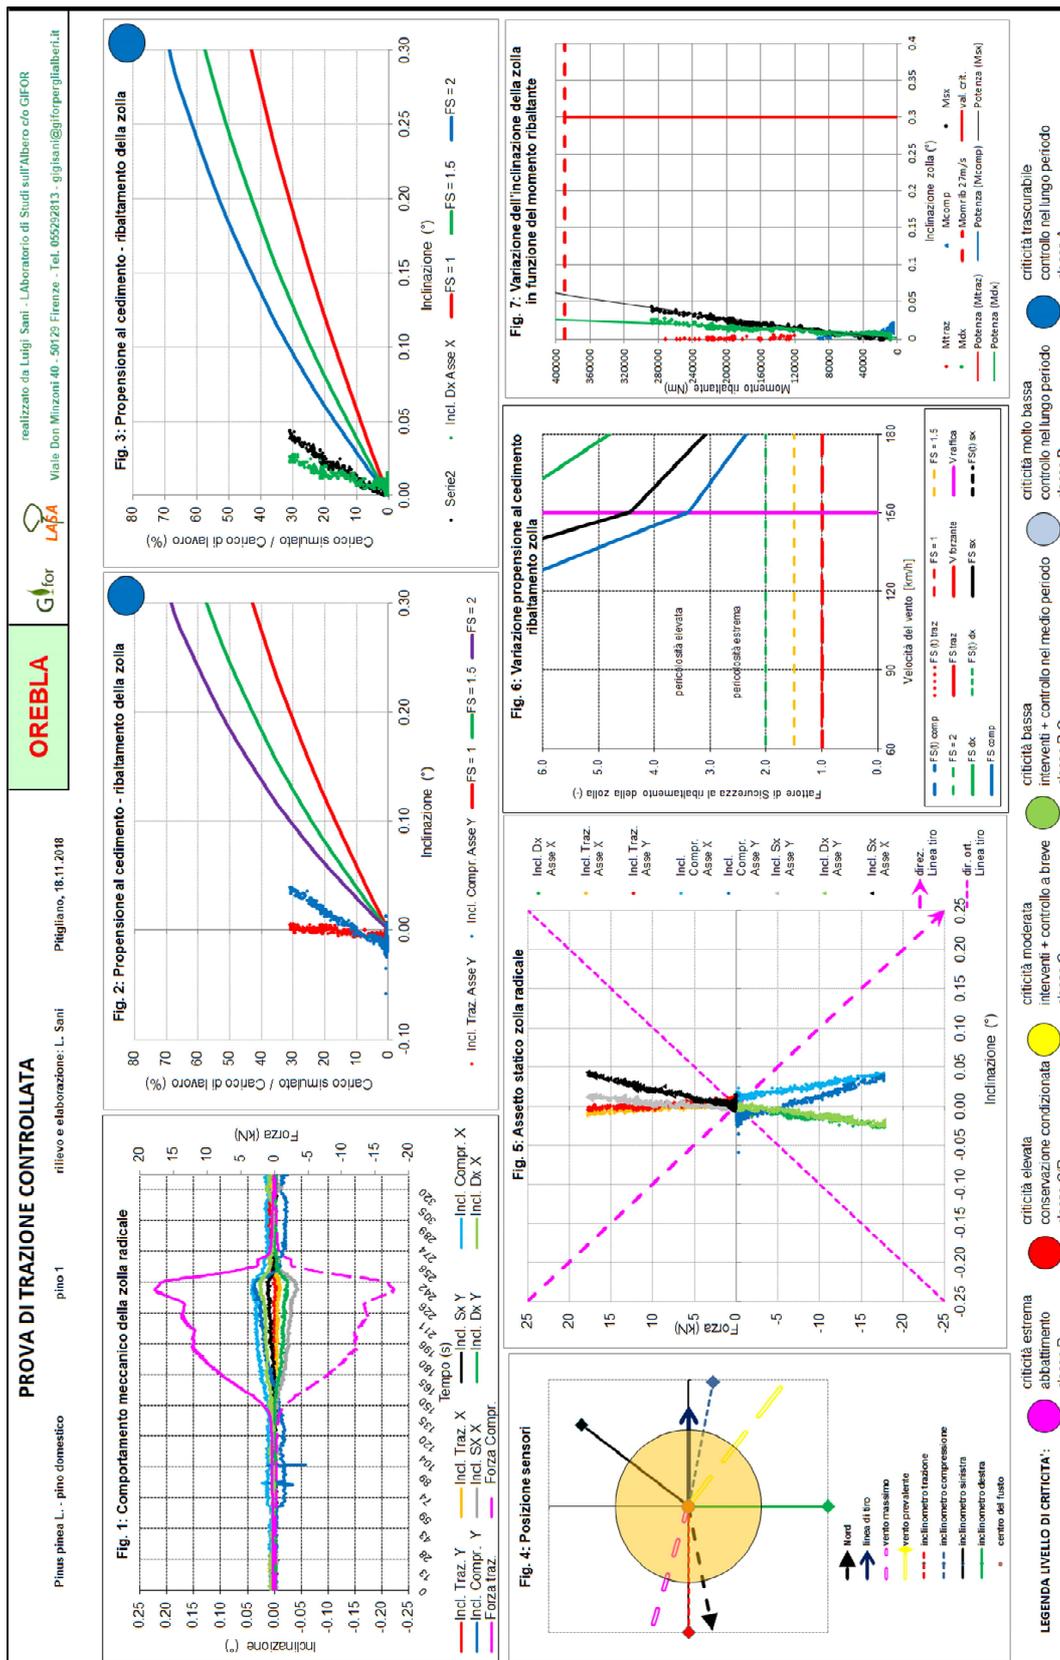
Prova di trazione controllata

**Commento:** la prova di trazione ha fornito un risultato positivo. Il valore del fattore di sicurezza nei confronti della propensione al ribaltamento della zolla è ben superiore alla soglia di criticità (FS = 1,5) in tutti gli inclinometri. L'inclinazione corrispondente al momento ribaltante determinato da un vento di 27 m/s risulta di molto inferiore a 0,3°.

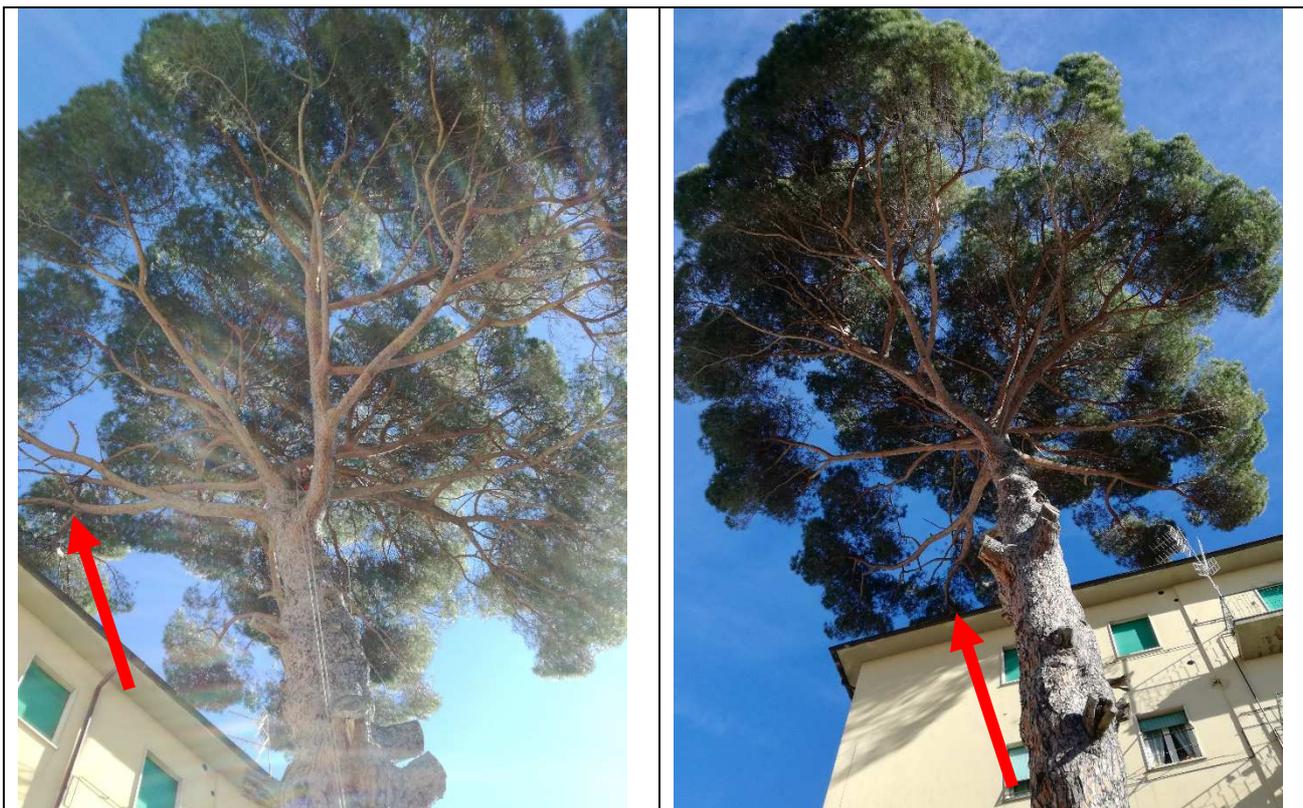
Chioma lievemente scompaginata del pino vegetante sopra l'edificio. I rami inferiori possono essere consolidati fra loro e con il tronco principale

**Terapia e cure colturali:** tenuto conto del notevole valore ornamentale dell'albero, esso meriterebbe di essere conservato, anche se ciò consiste in una assunzione ragionevole condivisa di una quota di rischio residuo ineliminabile. Non avendo riscontrato elementi significativi di anomalie o difetti potenzialmente connessi con una elevata propensione al cedimento dell'apparato radicale, risulta possibile concentrarsi sul problema specifico di questo pino, che è dato dalla ineliminabile rottura dei rami. Tali rotture sono fisiologiche e in parte tuttavia dovute a interventi cesori pregressi non del tutto corretti. Ciò che è possibile fare per ridurre ad un livello a nostro parere accettabile il pericolo di cedimenti, consiste nel consolidamento dei rami che manifestano una certa debolezza strutturale, dovuta di solito ad una inserzione malconformata o a una lunghezza eccessiva rispetto alle dimensioni (rapporto di snellezza sbilanciato). In sede di sopralluogo abbiamo individuato diversi di questi rami, alcuni dei quali si sovrappongono l'uno altro, che necessitano di un consolidamento volto appunto ad evitare che, allorquando se ne verifichi la rottura, essi possano raggiungere il terreno provocando danni a persone o cose. Si tratta di un intervento complesso da progettare e realizzare che necessita quindi, per la sua realizzazione, di una figura specializzata quale l'Arboricoltore certificato European Tree Worker e una specifica

direzione dei lavori. Associato a tale intervento sarà opportuno eseguire una lieve potatura volta a eliminare alcuni rami ormai del tutto deperienti e seccaginosi, come pure dei rami medi e fini già fortemente lesionati e quindi in procinto di cadere essi stessi. Anche questo intervento non può essere eseguito senza ricorrere a personale specializzato e certificato ETW, ricorrendo anche alla tecnica del Tree Climbing al fine di consentire il raggiungimento di tutte le parti della chioma da trattare in modo efficace e sicuro. In mancanza di tali interventi (dei quali il costo indicativo è fornito in calce a questa relazione), l'albero manifesta un livello di rischio tale che non può essere conservato in mancanza di una specifica accettazione da parte dei fruitori che devono essere consapevoli del livello di rischio da esso determinato.

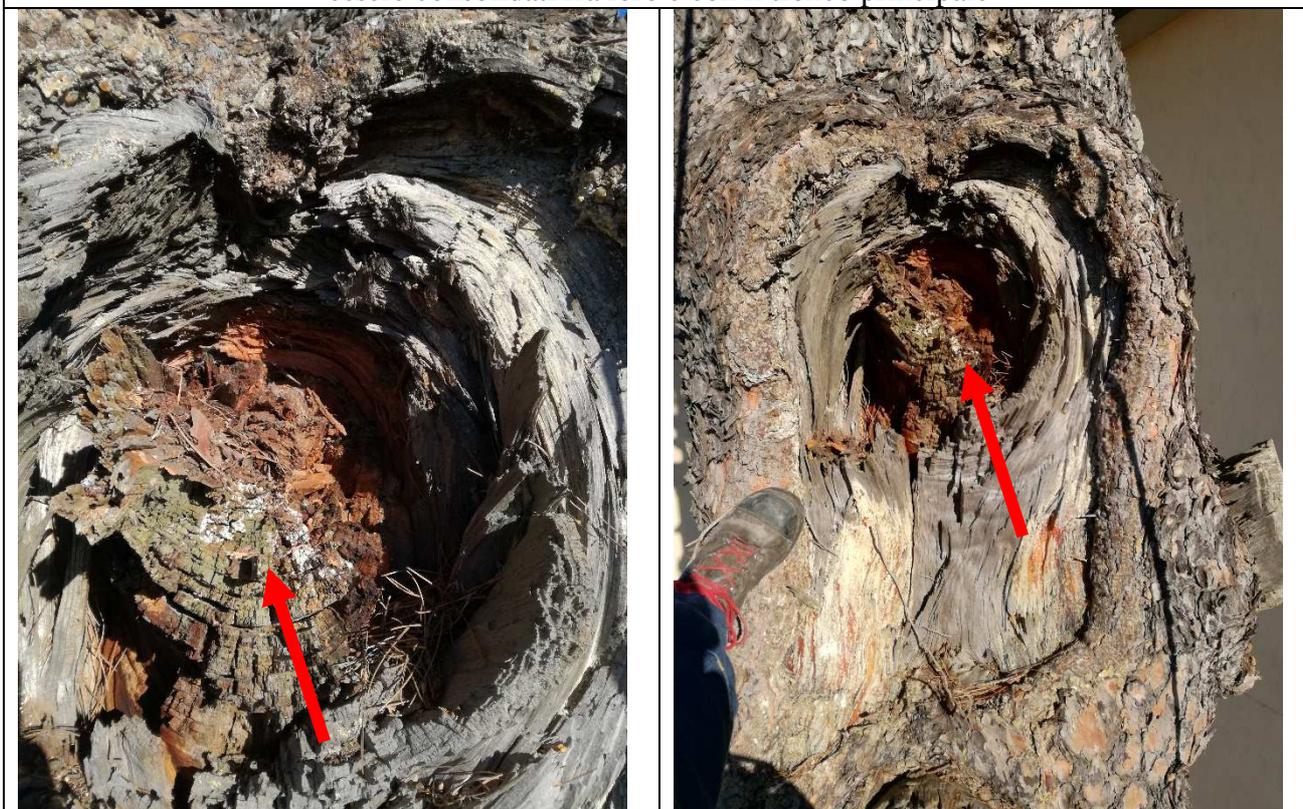
Ampia lesione lungo il tronco con manifestazione di carie cubica ben compartimentata

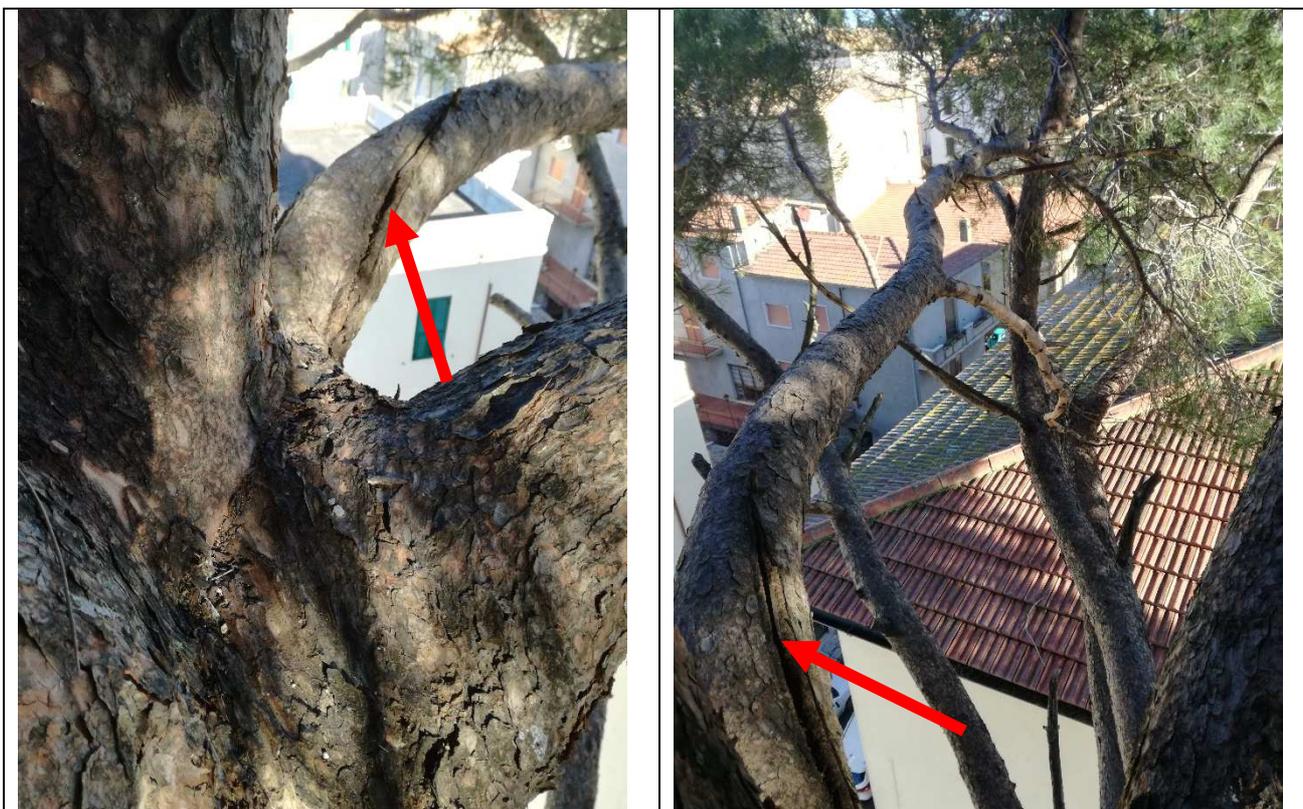
Rami molto snelli con cretti di torsione nella parte superiore

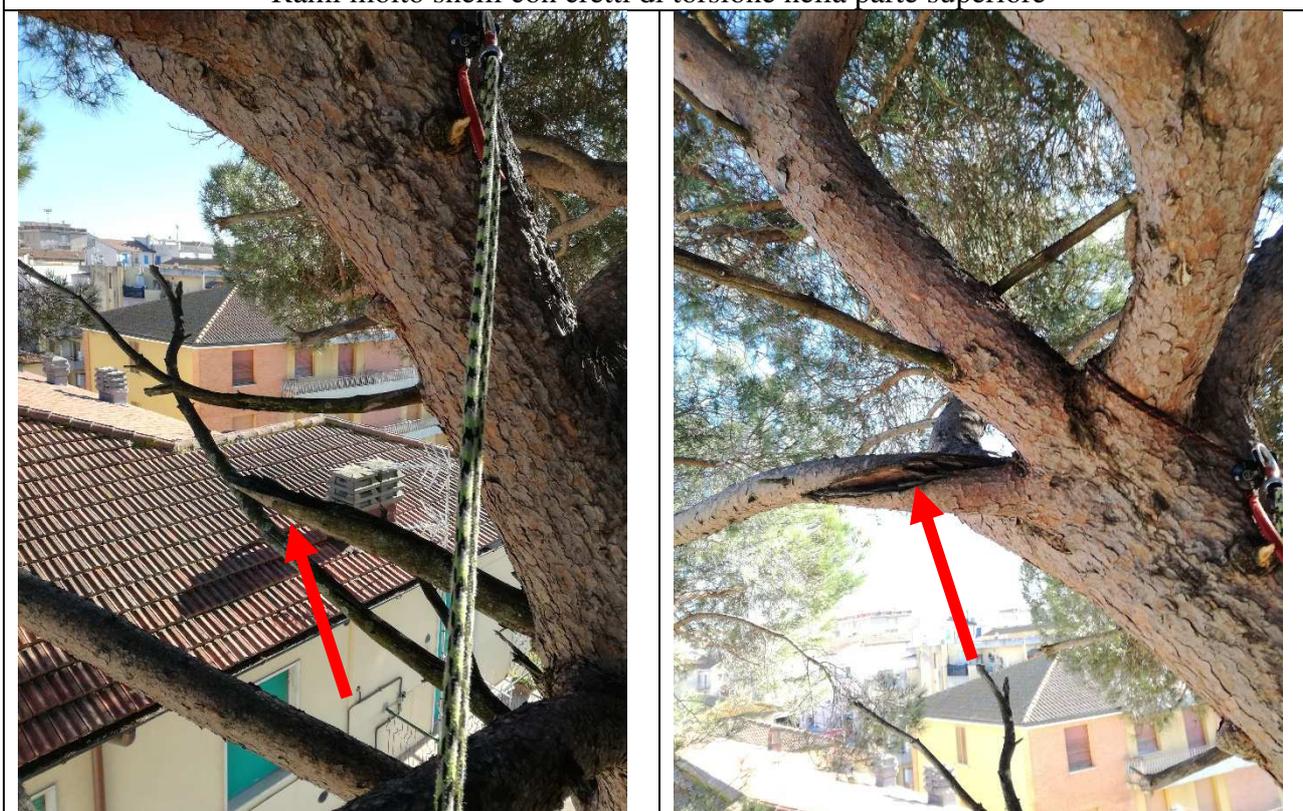
Disseccamenti in quota

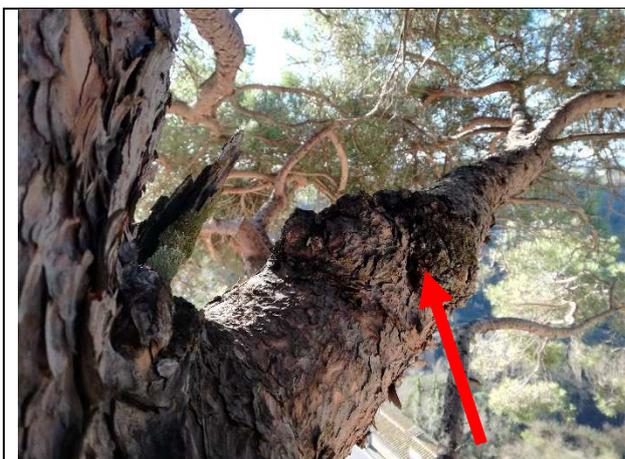
Rottura torsionale in dettaglio

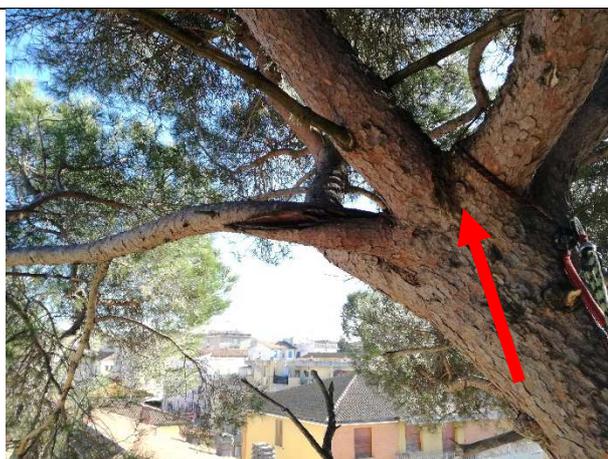
Neoplasia su ramo da consolidare

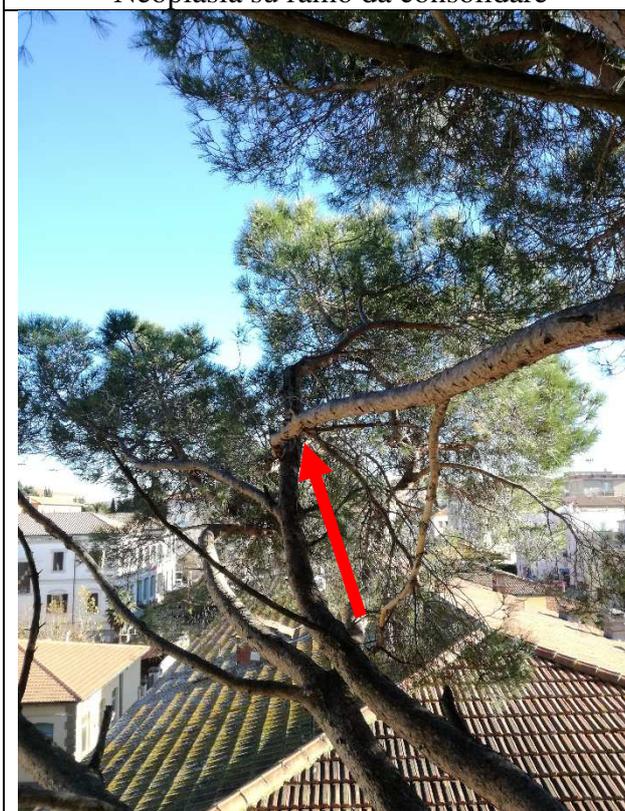
Inserzioni non sempre ottimali

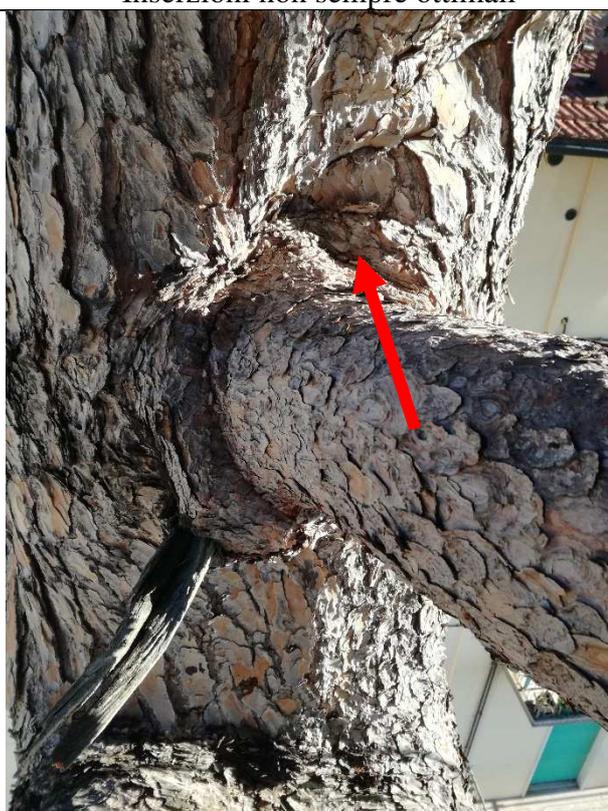
Rami fra loro affastellati da riordinare
