## **VALUTAZIONE DELLE CONDIZIONI DI STABILITÀ DI UN PINO DOMESTICO MONUMENTALE VEGETANTE IN PITIGLIANO (GR)**

### **RELAZIONE TECNICA**

Committente: Comune di Pitigliano.

Firenze, dicembre 2018

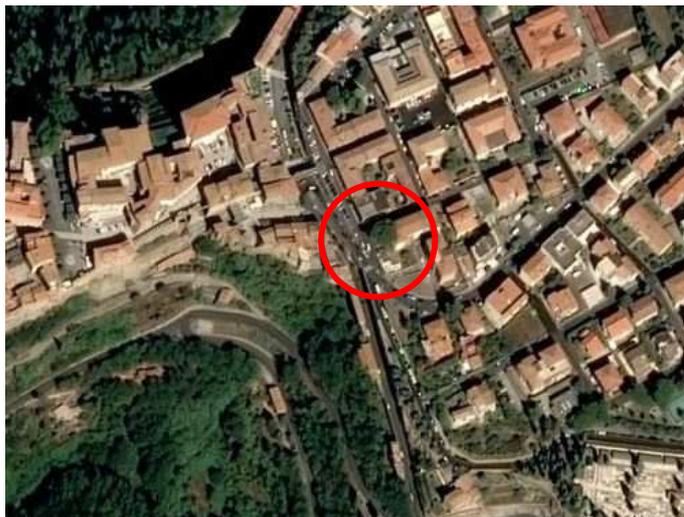
Al margine di via Marconi, in Pitigliano, vegeta, su un rilevato, un grande pino oggetto del presente studio. Per quanto concerne la localizzazione planimetrica, tenuto conto delle finalità del presente lavoro, non si è ritenuto necessario eseguire un rilievo topografico di dettaglio dell'area, mentre ci è parso sufficiente predisporre una visualizzazione da foto aerea. Il **valore ornamentale** è assai elevato in quanto trattasi di un esemplare di grandi dimensioni che svolge una funzione importante nell'assetto percettivo dell'area, rivestendo altresì un valore monumentale certificato. La **vulnerabilità** del sito è elevata, in quanto l'area di potenziale caduta è interessata dalla strada sottostante (la regionale maremmana n° 74) ad elevata frequentazione e dagli edifici limitrofi.

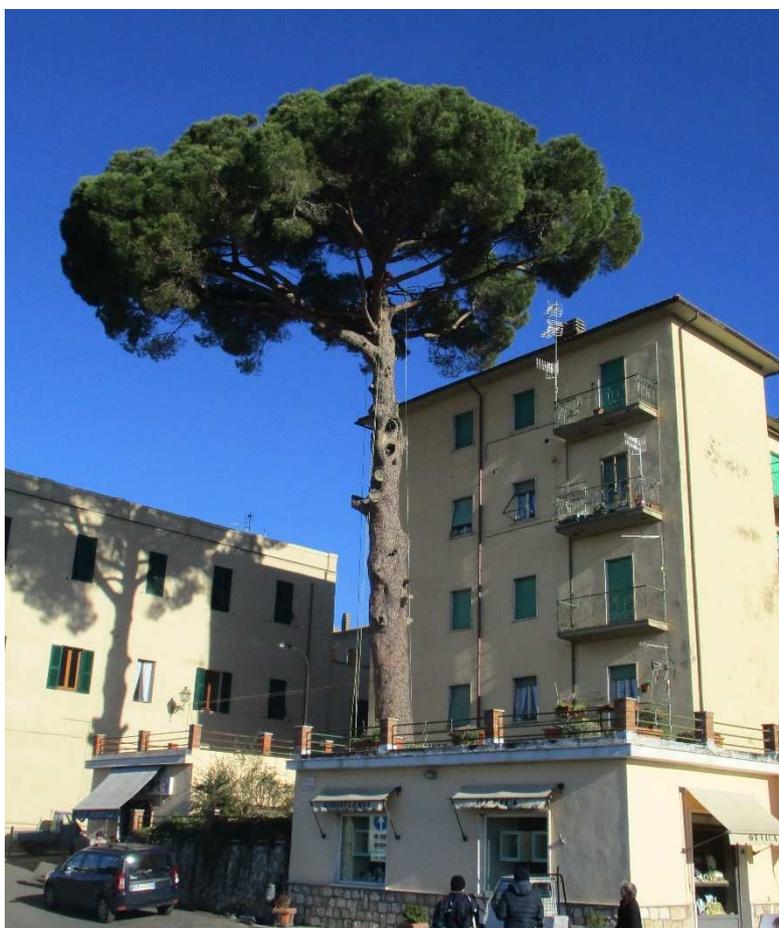
slanciato. Lungo il tronco, a partire da 7-8 m di altezza, si osservano diversi monconi in via di degradazione derivanti dal taglio o dallo stroncamento di grandi branche. Si osserva poi, sul lato Sud, un'ampia escoriazione, anch'essa derivante dal cedimento di una grande branca, che manifesta carie bruna localizzata. Intorno a tale ferita si osserva un potente cordone di legno di reazione che ben la avvolge. La verifica con ago e martello non ha evidenziato la presenza di carie interna rilevante. La **ramificazione** è ormai ridotta al terzo superiore ma si presenta con branche di grandi dimensioni, particolarmente lunghe, a coda di leone, quindi con carico prevalentemente distale. Le inserzioni delle branche principali non manifestano segni di lesioni o torsioni particolarmente gravi o comunque correlate con una significativa propensione al cedimento. Diverso è il caso di alcune branche di dimensioni minori che manifestano evidenti torsioni con crettatura nella parte superiore del ramo dovute alla sensibile sollecitazione. Sono questi rami che, periodicamente e in modo del tutto naturale, tendono a torcersi e a rompersi, sia a causa dell'avanzare dell'età, sia per le sollecitazioni meccaniche progressivamente maggiori che subiscono. Non mancano poi in quota diversi rami seccaginosi o anche deperienti, che talora si sovrappongono fra loro su più piani. La **chioma** infine si presenta ben simmetrica, ancora abbastanza compatta ma svuotata nella parte centrale, comunque coerente con l'habitus tipico della specie in relazione alla fase fisio-morfologica del pino. I parametri vitali di base evidenziano una condizione di buona vigoria.

Ampia lesione lungo il tronco con manifestazione di carie cubica ben compartimentata

**Terapia e cure colturali:** tenuto conto del notevole valore ornamentale dell'albero, esso meriterebbe di essere conservato, anche se ciò consiste in una assunzione ragionevole condivisa di una quota di rischio residuo ineliminabile. Non avendo riscontrato elementi significativi di anomalie o difetti potenzialmente connessi con una elevata propensione al cedimento dell'apparato radicale, risulta possibile concentrarsi sul problema specifico di questo pino, che è dato dalla ineliminabile rottura dei rami. Tali rotture sono fisiologiche e in parte tuttavia dovute a interventi cesori pregressi non del tutto corretti. Ciò che è possibile fare per ridurre ad un livello a nostro parere accettabile il pericolo di cedimenti, consiste nel consolidamento dei rami che manifestano una certa debolezza strutturale, dovuta di solito ad una inserzione malconformata o a una lunghezza eccessiva rispetto alle dimensioni (rapporto di snellezza sbilanciato). In sede di sopralluogo abbiamo individuato diversi di questi rami, alcuni dei quali si sovrappongono l'uno altro, che necessitano di un consolidamento volto appunto ad evitare che, allorquando se ne verifichi la rottura, essi possano raggiungere il terreno provocando danni a persone o cose. Si tratta di un intervento complesso da progettare e realizzare che necessita quindi, per la sua realizzazione, di una figura specializzata quale l'Arboricoltore certificato European Tree Worker e una specifica

direzione dei lavori. Associato a tale intervento sarà opportuno eseguire una lieve potatura volta a eliminare alcuni rami ormai del tutto deperienti e seccaginosi, come pure dei rami medi e fini già fortemente lesionati e quindi in procinto di cadere essi stessi. Anche questo intervento non può essere eseguito senza ricorrere a personale specializzato e certificato ETW, ricorrendo anche alla tecnica del Tree Climbing al fine di consentire il raggiungimento di tutte le parti della chioma da trattare in modo efficace e sicuro. In mancanza di tali interventi (dei quali il costo indicativo è fornito in calce a questa relazione), l'albero manifesta un livello di rischio tale che non può essere conservato in mancanza di una specifica accettazione da parte dei fruitori che devono essere consapevoli del livello di rischio da esso determinato.
